**Tinjauan Umum**

### Kerusakan Rumah

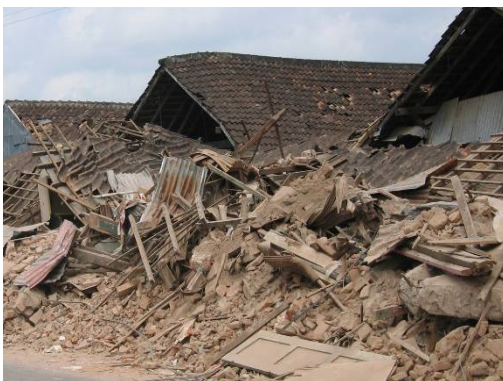
*Gambar 2.* Puing-puing di sepanjang jalan utama menuju Imogiri, S7.92282°, E110.38374° IMG\_6551

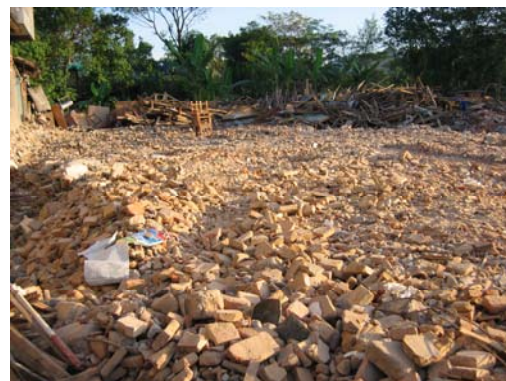
*Gambar 3.* Puing-puing di Gantiwarno (Klaten, Jawa Tengah), S7.76802 E110.54156 IMG\_6916

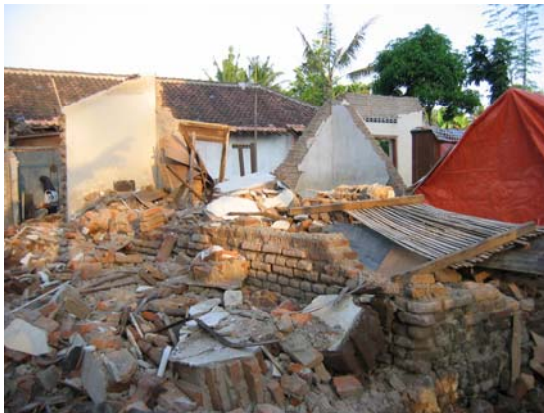
**Rumah Pasangan Bata Tanpa Tulangan.** Rumah dengan struktur pasangan bata tanpa tulangan ada di mana-mana di daerah yang terkena dampak gempa dan merupakan jenis struktur yang mengalami kerusakan paling parah (Gambar 4 dan 5). Tidak ada sloof, kolom, atau ring balok dari beton bertulang yang digunakan pada rumah-rumah yang lebih tua.

*Gambar 4.* Rumah-rumah berstruktur pasangan bata tanpa tulangan yang hancur, Pleret (Bantul), S7.83686° E110.41552° IMG\_6633

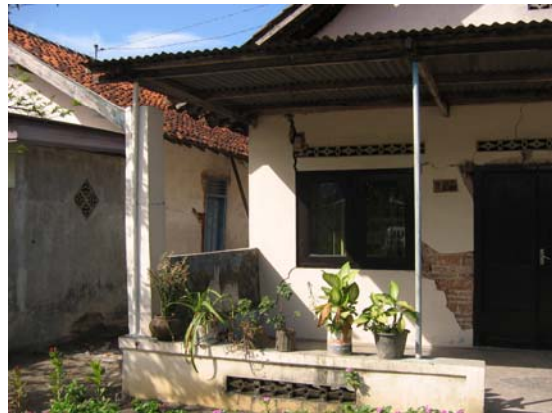
*Gambar 5.* Rumah berstruktur pasangan bata tanpa tulangan, kategori kerusakan D3, Tlogo, Prambanan (Klaten), S7.75259° E110.49550° IMG\_6852

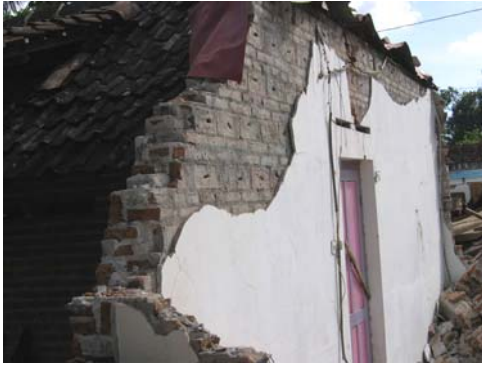
Batu bata dari tanah liat yang dibakar dengan kayu diletakkan dalam mortar yang terbuat dari pasir dan tanah liat atau mortar lemah yang terbuat dari kapur (gamping), pasir, dan semen. Dalam banyak kasus, mortar tersebut akan hancur saat diremas dengan tangan. Dinding rumah berstruktur pasangan bata yang paling tua lebarnya sekitar 25 cm, dibangun dengan sistem pasangan satu bata. Batu bata yang digunakan pada rumah-rumah yang paling tua cenderung lebih panjang (25 cm x 11 cm x 4 cm) dibandingkan dengan batu bata yang digunakan pada rumah modern (22 cm x 11 cm x 4 cm). Pasangan satu bata tidak mungkin dilakukan dengan batu bata yang lebih pendek ukurannya, jadi yang sering dilakukan adalah membuat pasangan bata dengan lebar 17 cm di mana dua bata diletakkan pada arah sejajar bidang dinding dan satu bata dipasang menyamping (Gambar 6 dan 7).

*Gambar 6.* Pasangan bata tanpa tulangan. Sumbemilo (Bantul) IMG\_6771

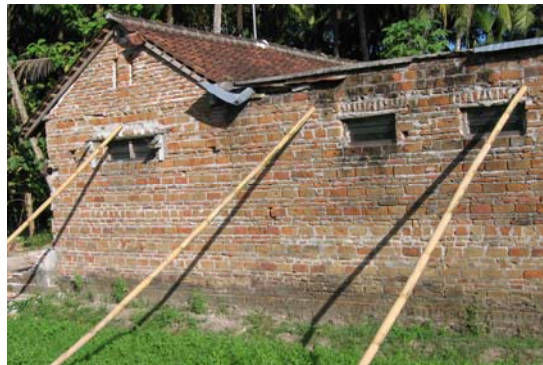
*Gambar 7.* Pasangan bata tanpa tulangan, Bebekan Mulyodadi, Bambang Lipuro (Bantul). S7.94160°, E110.32297° IMG\_6806

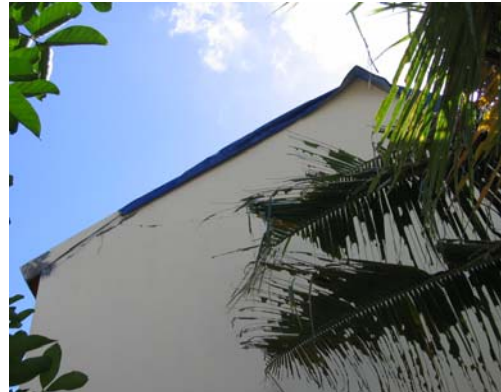
yang dibagikan oleh CEEDEDS (Gambar 11). Rumah-rumah ini memiliki kinerja sangat baik selama terjadinya gempa. Yang terjadi hanyalah retak-retak rambut, dan dalam satu kasus terjadi beberapa kerusakan pada tombak layar yang terbuat dari pasangan bata (Gambar 12).

*Gambar 12.* Keretakan pada tombak layar yang terbuat dari pasangan bata, rumah CEEDEDS, Jejeran-2, Wonokromo, Pleret (Bantul), S7.86676° E110.38764°, IMG\_6696

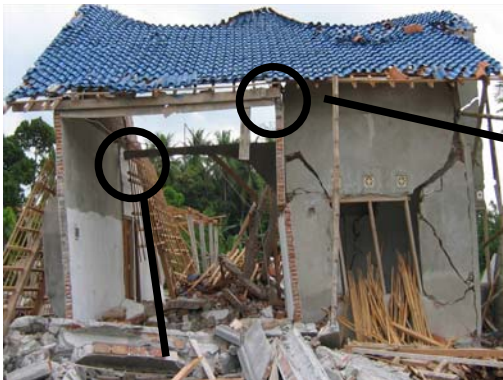
- (1) Sambungan yang tidak cukup antara kolom praktis dengan sloof atau ring balok bertulang, dan antara kolom praktis dengan dinding pasangan bata. Hal ini merupakan penyebab kerusakan paling dominan untuk rumah ikatan bata yang baru saja dibangun di mana sudah terdapat kolom praktis dan sloof atau ring balok (Gambar 13 – 17).

*Gambar 13.* Rumah ikatan bata yang sedang dibangun, sambungannya tidak cukup, Pleret (Bantul). S7.87574°, E110.40703°, IMG\_6575

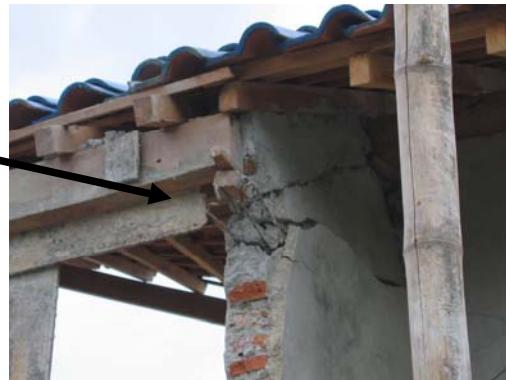
*Gambar 14.* Tampilan diperbesar dari sambungan ring balok-kolom. IMG\_6577

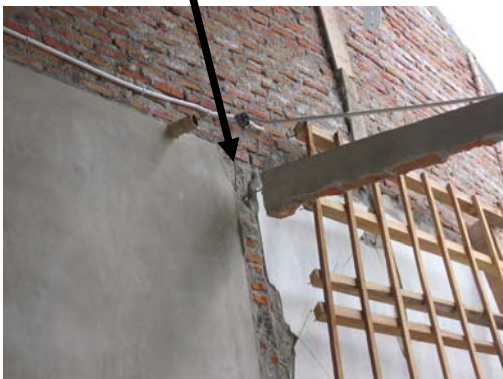
*Gambar 15.* Tampilan diperbesar dari ring balok tanpa sambungan, IMG\_6579

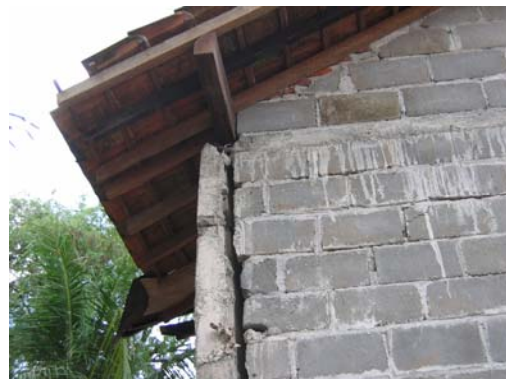
*Gambar 16.* Sambungan yang tidak cukup antara kolom dengan ring balok, Segoroyoso, Pleret (Bantul) S7.88174° E100.40869°, IMG\_6749

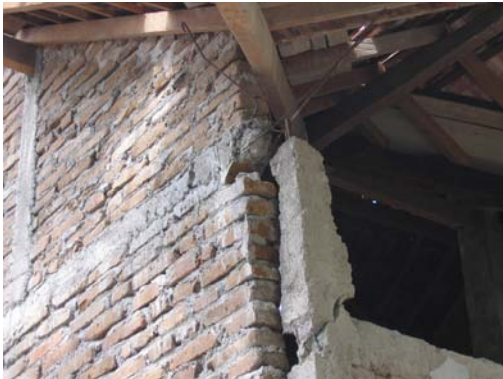
**Gambar 17.** Sambungan yang tidak cukup antara kolom dengan ring balok, Pleret (Bantul) S7.88174° E100.40869°, IMG\_6746

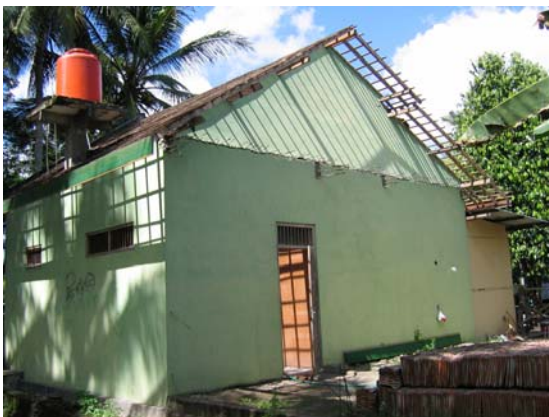
(2) Dinding tinggi dan langsing dari pasangan bata yang tidak diikat dengan baik. Rumah-rumah yang lebih baru menggunakan sistem pasangan setengah bata (13 cm dengan plaster, 10-11 cm tanpa plaster) dan sering kali tinggi dindingnya lebih dari 3 m. Tombak layar menambah ketinggian 1 – 2 m. Kerusakan tombak layar dari pasangan bata sangat umum dijumpai di daerah-daerah yang terkena dampak gempa dan menimpa rumah baru maupun rumah yang lebih lama dengan dan tanpa ring balok bertulang (Gambar 18 dan 19). Dalam banyak kasus, tombak layar dari pasangan bata tidak diikat dengan tepat atau tidak dihubungkan ke atap secara benar. Sokong diagonal di antara dua tombak layar tidak umum dipakai. Tombak layar dengan model salah satu sisinya lebih panjang

**Gambar 18.** Tombak layar dari pasangan bata yang terjungkir, Keputren, Pleret (Bantul) S7.86905° E110.40272°, IMG\_6721

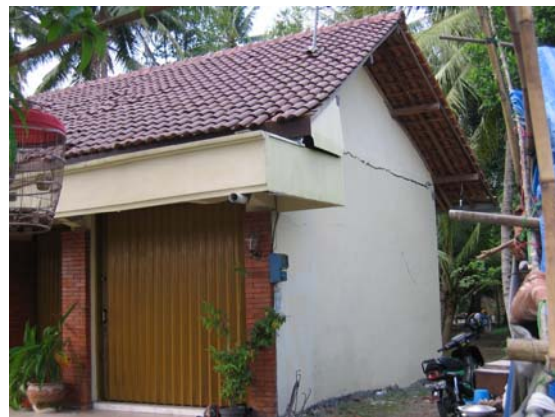
**Gambar 19.** Tombak layar dari pasangan bata yang terjungkir (Bantul) S7.89468°, E110.37341°, IMG\_6542

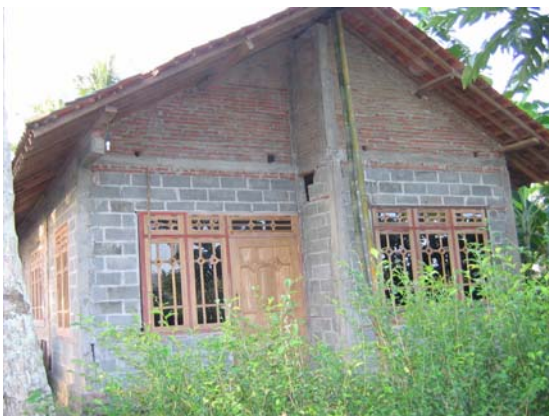
daripada yang lain (offset gable) - sebuah gaya arsitektur populer yang membuat ruang tamu dan teras lebih luas - juga mengalami kerusakan (Gambar 20 dan 21).

**Gambar 20.** Kerusakan ringan pada tombak layar (offset gable), Gantiwarno (Klaten), S7.75485° E110.53555°, IMG\_6905

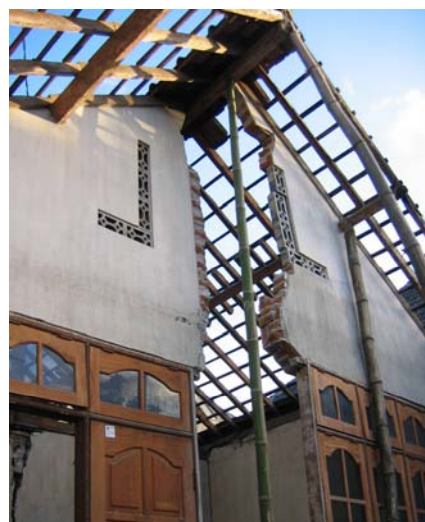
**Gambar 21** Tombak layar (offset gable) yang runtuh, Kasongan, Kasihan (Bantul), S7.84512° E110.33534°, IMG\_6824

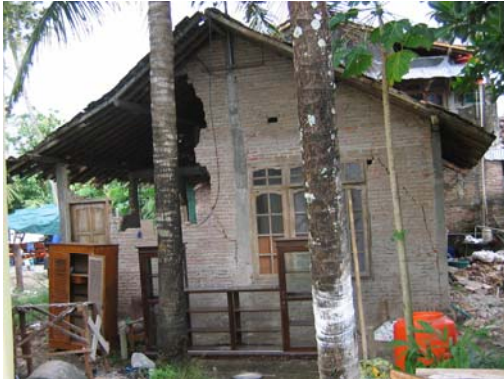
(3) Ketiadaan sloof dan ring balok. Banyak rumah-rumah yang lebih baru memiliki kolom dari beton bertulang tapi tidak memiliki ring balok dari beton bertulang (Gambar 22 dan 23).

*Gambar 22.* Dinding pasangan bata yang runtuh (perhatikan tidak adanya ring balok), Pleret (Bantul) IMG\_6589

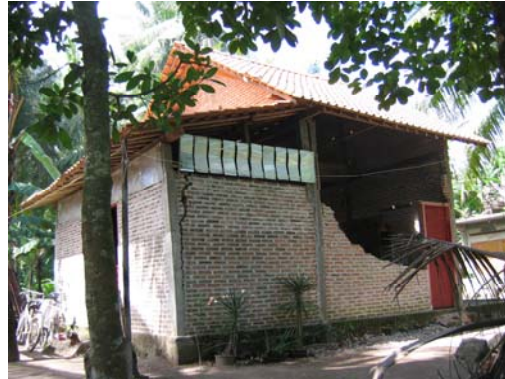
*Gambar 23.* Dinding pasangan bata yang runtuh (perhatikan tidak adanya ring balok), Kebutren, Pleret (Bantul) S7.86905° E110.40272°, IMG\_6725

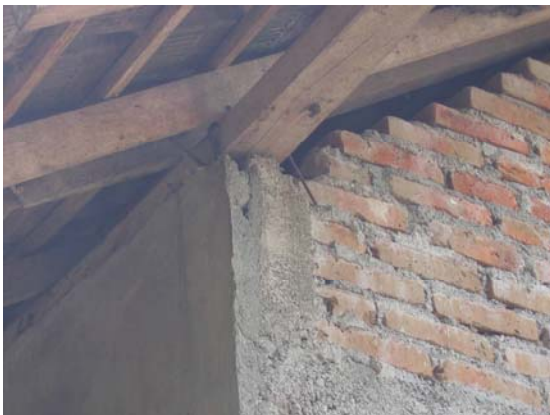
(4) Sambungan yang tidak cukup antara dinding atau kolom dengan atap. Besi tulangan kolom sering kali dilingkarkan pada balok kayu yang berfungsi sebagai ring balok (Gambar 24). Balok kayu umumnya berdimensi 8 cm x 12 cm dan dibuat dari pohon kelapa atau kayu keras dari Jawa dan Kalimantan. Bambu juga umum dipakai untuk struktur atap. Beberapa rumah yang lebih tua menggunakan perpaduan dari beberapa sistem struktur, yang mana sebagian dari beban atap disangga oleh kolom kayu dengan pasangan bata. Kuda kuda kayu yang umum dijumpai diperlihatkan pada Gambar 25.

*Gambar 24.* Sambungan yang umum dijumpai di antara kolom dan ring balok – besi tulangan kolom dilingkarkan pada kayu, Jejeran-1, Wonokromo, Pleret (Bantul), S7.86480° E110.38821° IMG\_6672.

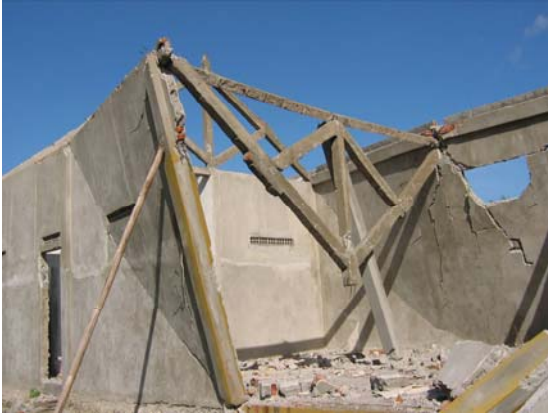
(5) Penggunaan kuda kuda beton. Kuda kuda beton terlihat pada beberapa rumah. Semua kuda kuda tersebut mudah patah/getas (tidak daktil) pada sambungan ring balok-kolom (Gambar 26 dan 27). Bangunan-bangunan ini dipakai untuk berbagai keperluan; bagian belakang dipakai untuk penyimpanan atau tempat tinggal, dan bagian depan untuk toko. Dengan demikian, bagian depan umumnya berupa rangka terbuka (tidak ada penguat di bagian ini).

*Gambar 26.* Rumah/toko dengan kuda kuda beton, Bebekan Mulyodadi, Bambang Lipuro (Bantul) S7.93460° E110.32194°, IMG\_6778

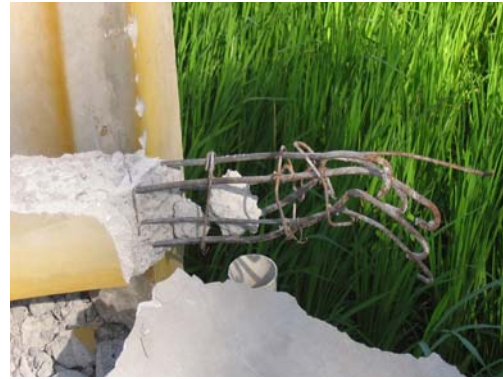
*Gambar 27.* Tulangan pada ring balok untuk rumah/toko, Bebekan Mulyodadi, Bambang Lipuro (Bantul) S7.93460° E110.32194°, IMG\_6781

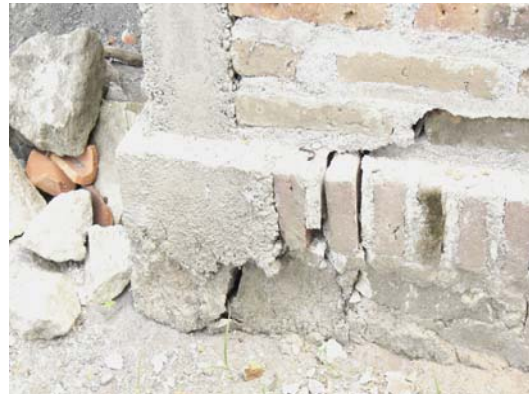
(6) Masalah Pondasi. Pondasi baik untuk rumah yang lebih lama maupun lebih baru terdiri dari pondasi menerus dangkal yang dibuat dari pasangan batu bata atau batu gunung yang disusun secara acak dalam mortar semen atau lumpur. Hanya satu kerusakan yang berhubungan dengan pondasi yang berhasil ditemukan yaitu dinding bata dari rumah satu lantai bergeser secara horizontal pada pertemuan antara dinding ini dengan pondasi batu (Gambar 28).

*Gambar 28.* Pergeseran di sepanjang pertemuan antara dinding/pondasi, Tegal Kebong Agung, Imogiri (Bantul) S7.93434° E110.36667°, CIMG1769
