**Tinjauan Umum**

### Kerusakan Rumah

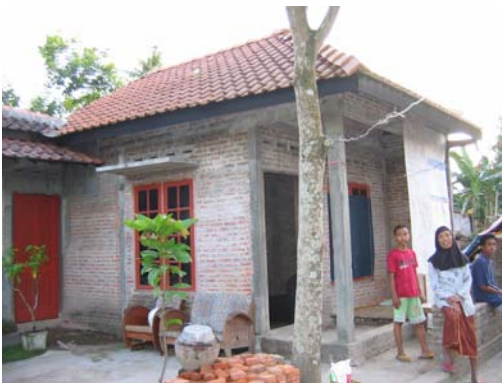
**Rumah Ikatan Bata atau Setengah Ikatan Bata.** Banyak rumah yang baru saja dibangun dengan struktur ikatan bata dengan kolom praktis dan sloof atau ring balok memiliki kinerja yang baik selama terjadinya gempa. Contoh-contoh rumah ikatan bata, batako, dan batu yang menunjukkan kinerja yang baik tersebar di sepanjang daerah-daerah yang terkena dampak paling parah (Gambar 8 sampai 10). Kolom-kolom umumnya dicor rata dengan dinding setelah dinding batanya dipasang, oleh karena itu lebarnya sama dengan lebar bata atau batako (10 atau 11 cm). Besi tulangan polos umumnya dipakai, biasanya berdiameter 6 atau 8 mm dengan begel yang diameternya berkisar dari 3 sampai 6 mm. Begel sering kali dipasang pada jarak 15 sampai 20 cm.

*Gambar 8.* Rumah ikatan bata yang dirancang dan dibangun dengan baik, di ujung daerah yang mengalami kerusakan sangat parah di Pleret (Bantul), S7.83686° E110.41552°, IMG\_6636

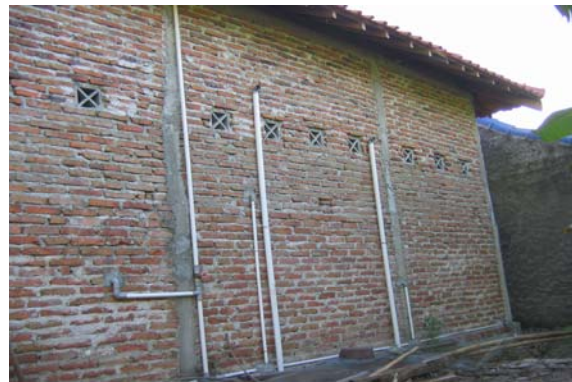
*Gambar 9.* Sisi belakang dari rumah ikatan bata yang dirancang dan dibangun dengan baik, Bebekan Mulyodadi, Bambang Lipuro (Bantul), S7.94160°, E110.32297°, IMG\_6804

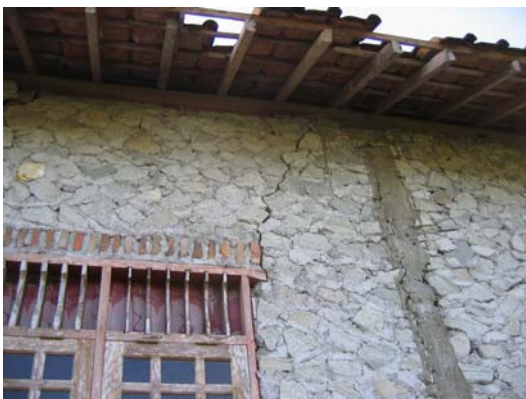
*Gambar 10.* Rumah setengah ikatan batu dengan ring balok dari kayu, Platar Somopuro, Jokonalan (Klaten), S7.75478, E110.53557, IMG\_6897

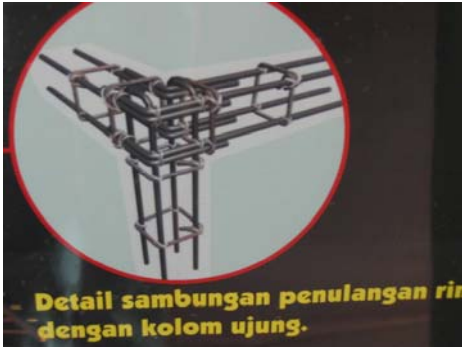
Sebelum gempa terjadi, ada tiga rumah yang dibangun di Wonokromo, Pleret (Bantul) di bawah pengawasan dan arahan dari Prof. Sarwidi dari Pusat Studi Rekayasa Kegempaan, Efek Dinamika, dan Kebencanaan (Center for Earthquake Engineering, Dynamic Effect, and Disaster Studies - CEDEDS) di Universitas Islam Indonesia. Rumah-rumah ikatan bata ini menggunakan detail sambungan seperti yang ditunjukkan dalam poster-poster

*Gambar 11.* Detil sambungan sloof dan ring balok dalam poster-poster yang dibagikan oleh CEEDEDS, UII, IMG\_6618

yang dibagikan oleh CEEDEDS (Gambar 11). Rumah-rumah ini memiliki kinerja sangat baik selama terjadinya gempa. Yang terjadi hanyalah retak-retak rambut, dan dalam satu kasus terjadi beberapa kerusakan pada tombak layar yang terbuat dari pasangan bata (Gambar 12).

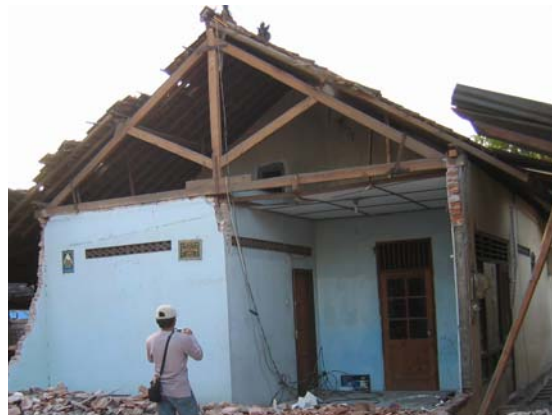
(4) Sambungan yang tidak cukup antara dinding atau kolom dengan atap. Besi tulangan kolom sering kali dilingkarkan pada balok kayu yang berfungsi sebagai ring balok (Gambar 24). Balok kayu umumnya berdimensi 8 cm x 12 cm dan dibuat dari pohon kelapa atau kayu keras dari Jawa dan Kalimantan. Bambu juga umum dipakai untuk struktur atap. Beberapa rumah yang lebih tua menggunakan perpaduan dari beberapa sistem struktur, yang mana sebagian dari beban atap disangga oleh kolom kayu dengan pasangan bata. Kuda kuda kayu yang umum dijumpai diperlihatkan pada Gambar 25.

*Gambar 25.* Kuda kuda kayu yang umum dipakai dengan plat baja untuk memperkuat sambungan, Kasongan, Kasihan (Bantul), S7.84512° E110.33534° IMG\_6831.

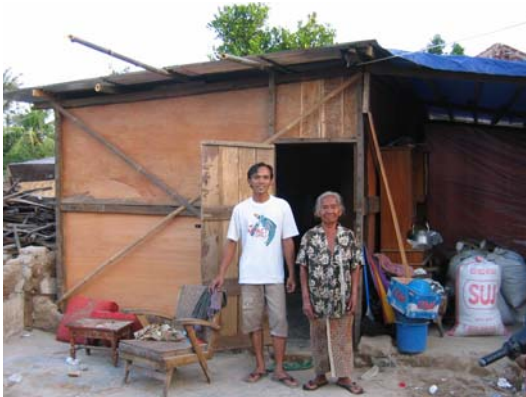
Tenda-tenda telah dibagikan di beberapa daerah. Juga palu, sekop dan perkakas lainnya untuk mendukung pembersihan dan pengolahan ulang puing-puing. Banyak keluarga yang rumahnya hancur telah membangun kembali tempat-tempat penampungan sementara yang terdiri dari satu sampai dua ruangan di atas pondasi rumah mereka yang telah hancur (Gambar 29 dan 30). Tempat penampungan sementara tersebut menggunakan kayu daur ulang, bambu, kusen jendela dan pintu, terpal plastik baru, tripleks, dan seng. Selain itu, banyak keluarga yang memilih untuk tetap tinggal dalam rumah yang telah rusak dan tidak dapat diperbaiki lagi. Rumah-rumah ini mudah sekali roboh jika ada gempa-gempa susulan.

*Gambar 29.* Rumah transisi di Pleret (Bantul),  
S7.83686° E110.41552°, IMG\_6646

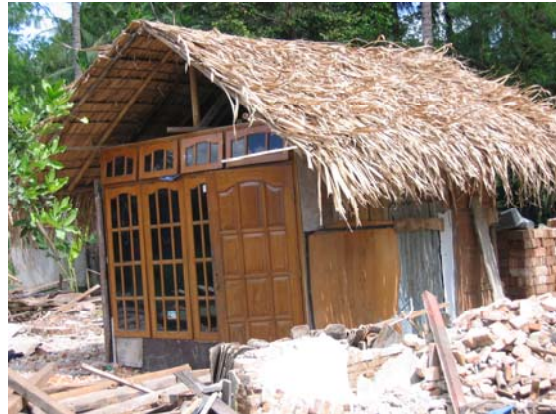
*Gambar 30.* Rumah transisi di Pleret (Bantul)  
IMG\_6727
